9.7 Beispiel: Unterhaltsplan Fassade

202.200 Grossweid

Neubau eines Wohn- und Geschäftshauses in Holzsystembauweise

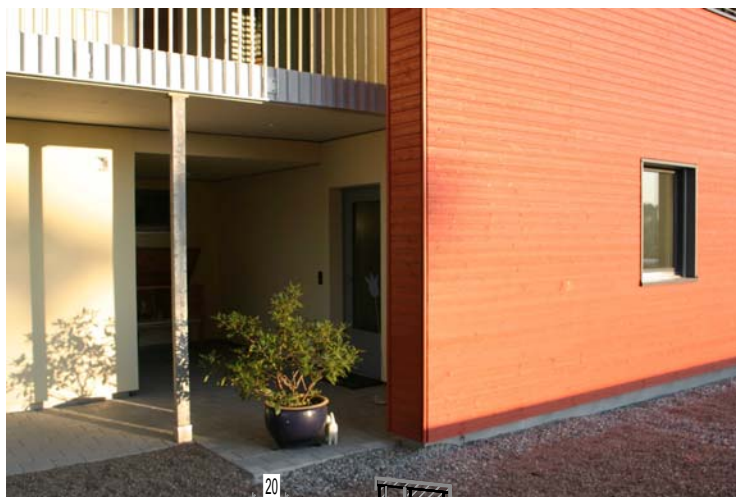
Verkleidung: Horizontalschalung Fichte / Profil: Nut und Kamm / Querschnitt: 21 x 90mm / Oberfläche: vorne sägeroh, hinten egalisiert / Holzfeuchte: 15% (+/- 2%)

Befestigung: Klammern 1,8 x 70, rostfrei A2 unsichtbar in den Kamm, 2 Stk. je Latte

Untergrund: Lattung vertikal Fichte gehobelt, unbehandelt / Abstand: ca. 625 mm

Grundierung: Tiefenimprägnierung INTEX IMPRA / allseitig / im Werk
Farbe: DOI Farblos

3. Schicht: Aussenlasur INTEX UV / sichtseitig / nach der Montage auf der Baustelle
Farbe: NCS-S-1580-R

Schnittflächen: Im Zuge der Montage 2 x mit INTEX UV abtupfen
